TEST REPORT

報告編號： TH70112/2018

產品名稱： AA 紙箱 內徑 1050x840x635 m/m

測試需求： 抗壓測試

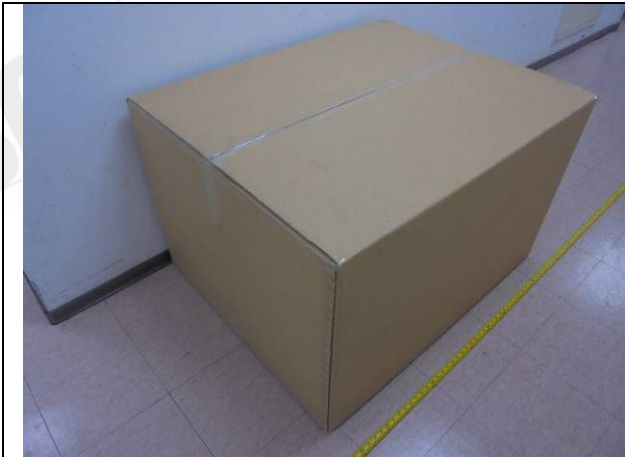
照片“A” 樣品外觀

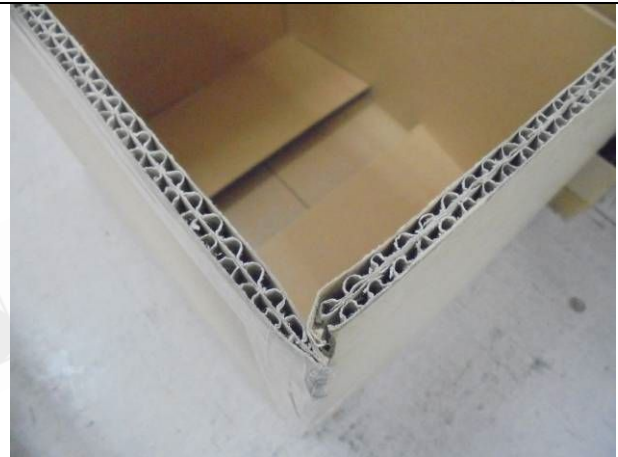
照片“B” 樣品外觀

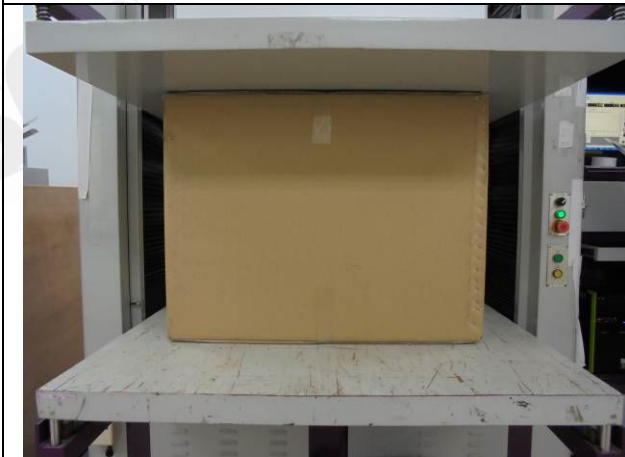
照片“C” 抗壓測試

測試方法： a. 將樣品放置於測試平台上。

b. 施予一垂直向下力量於樣品上方，直到樣品變形或達到測試設備極限值，並記錄最大測試讀值。

備註： 測試速率： 13 mm/min. ，上下承壓板面積： 1800 mm * 1200 mm 。

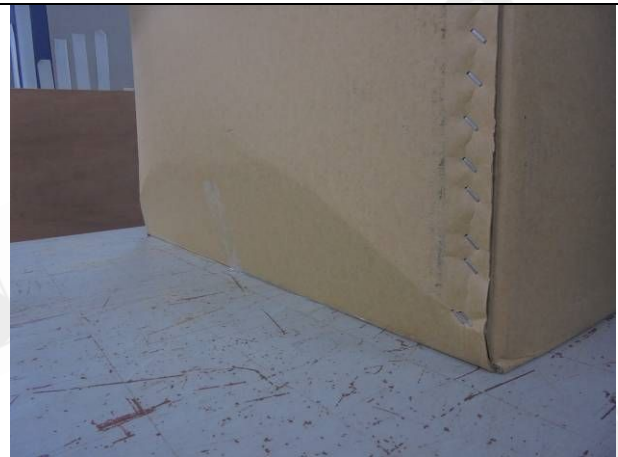
照片“D” 樣品外觀 - 測試後

樣品	結果 (kgf)	觀察
AA 紙箱 內徑 1050x840x635 m/m	1632.9	照片 "D"
